Heboh! Patung Pahlawan Kalimantan Tengah Tjilik Riwut Jatuh, Ada Mengaitkan Hal Mistis

Kondisi Patung Pahlawan Tjilik Riwut, Kasongan, Kabupaten Katingan

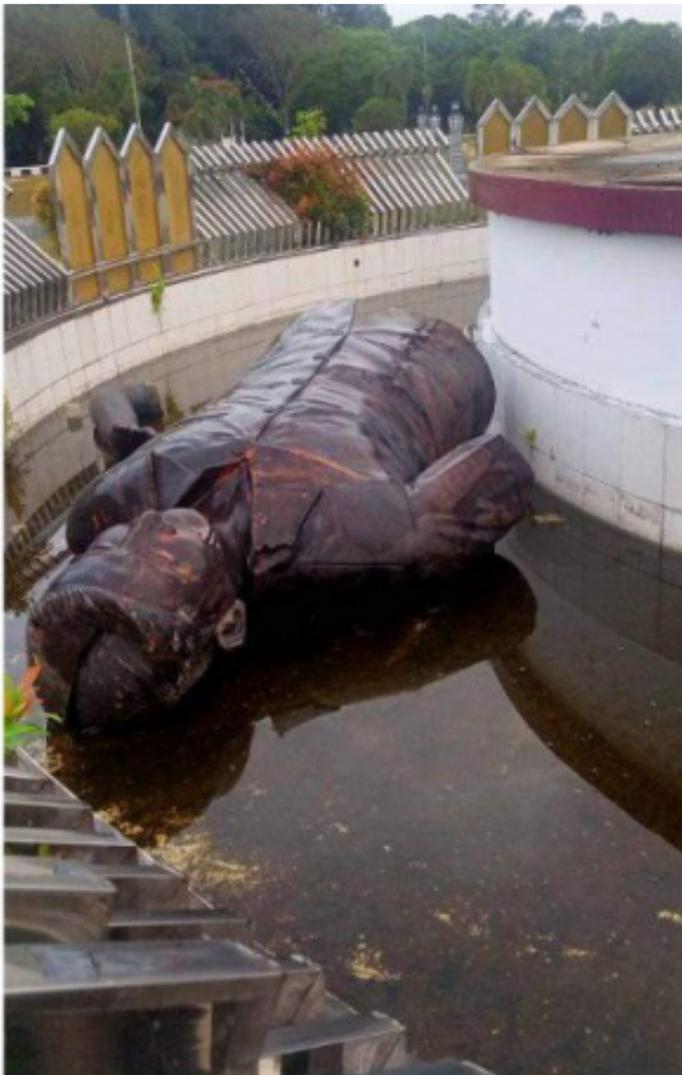
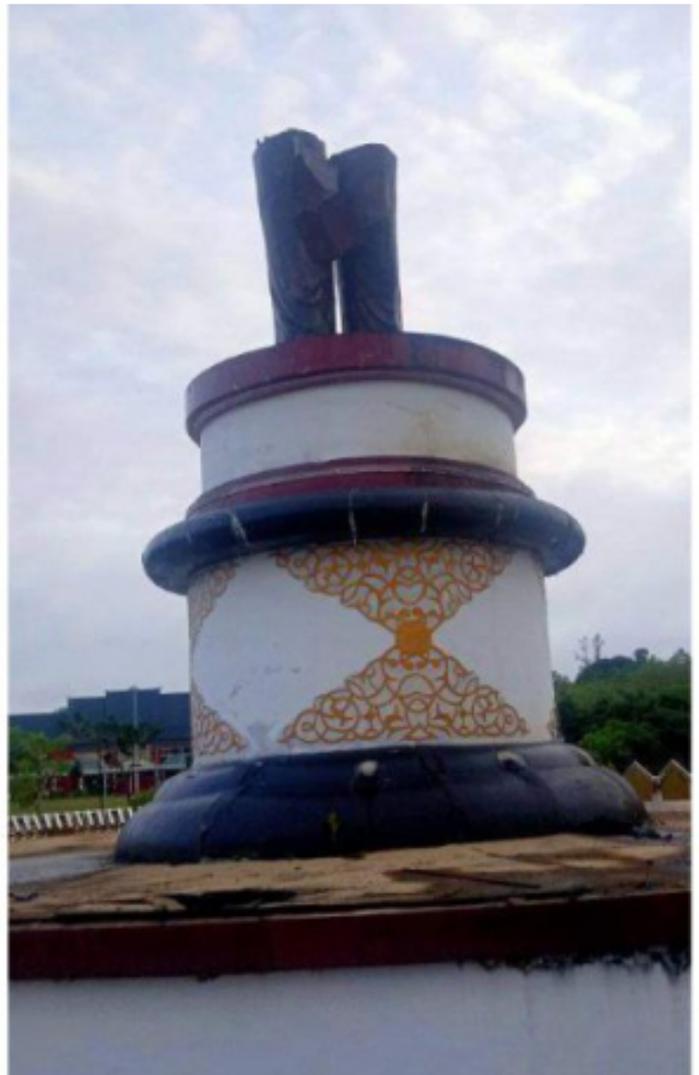
Terlihat setengah badannya tersisa, hanya tertinggal dua kaki, dari paha ke

bawah masih bertahan.

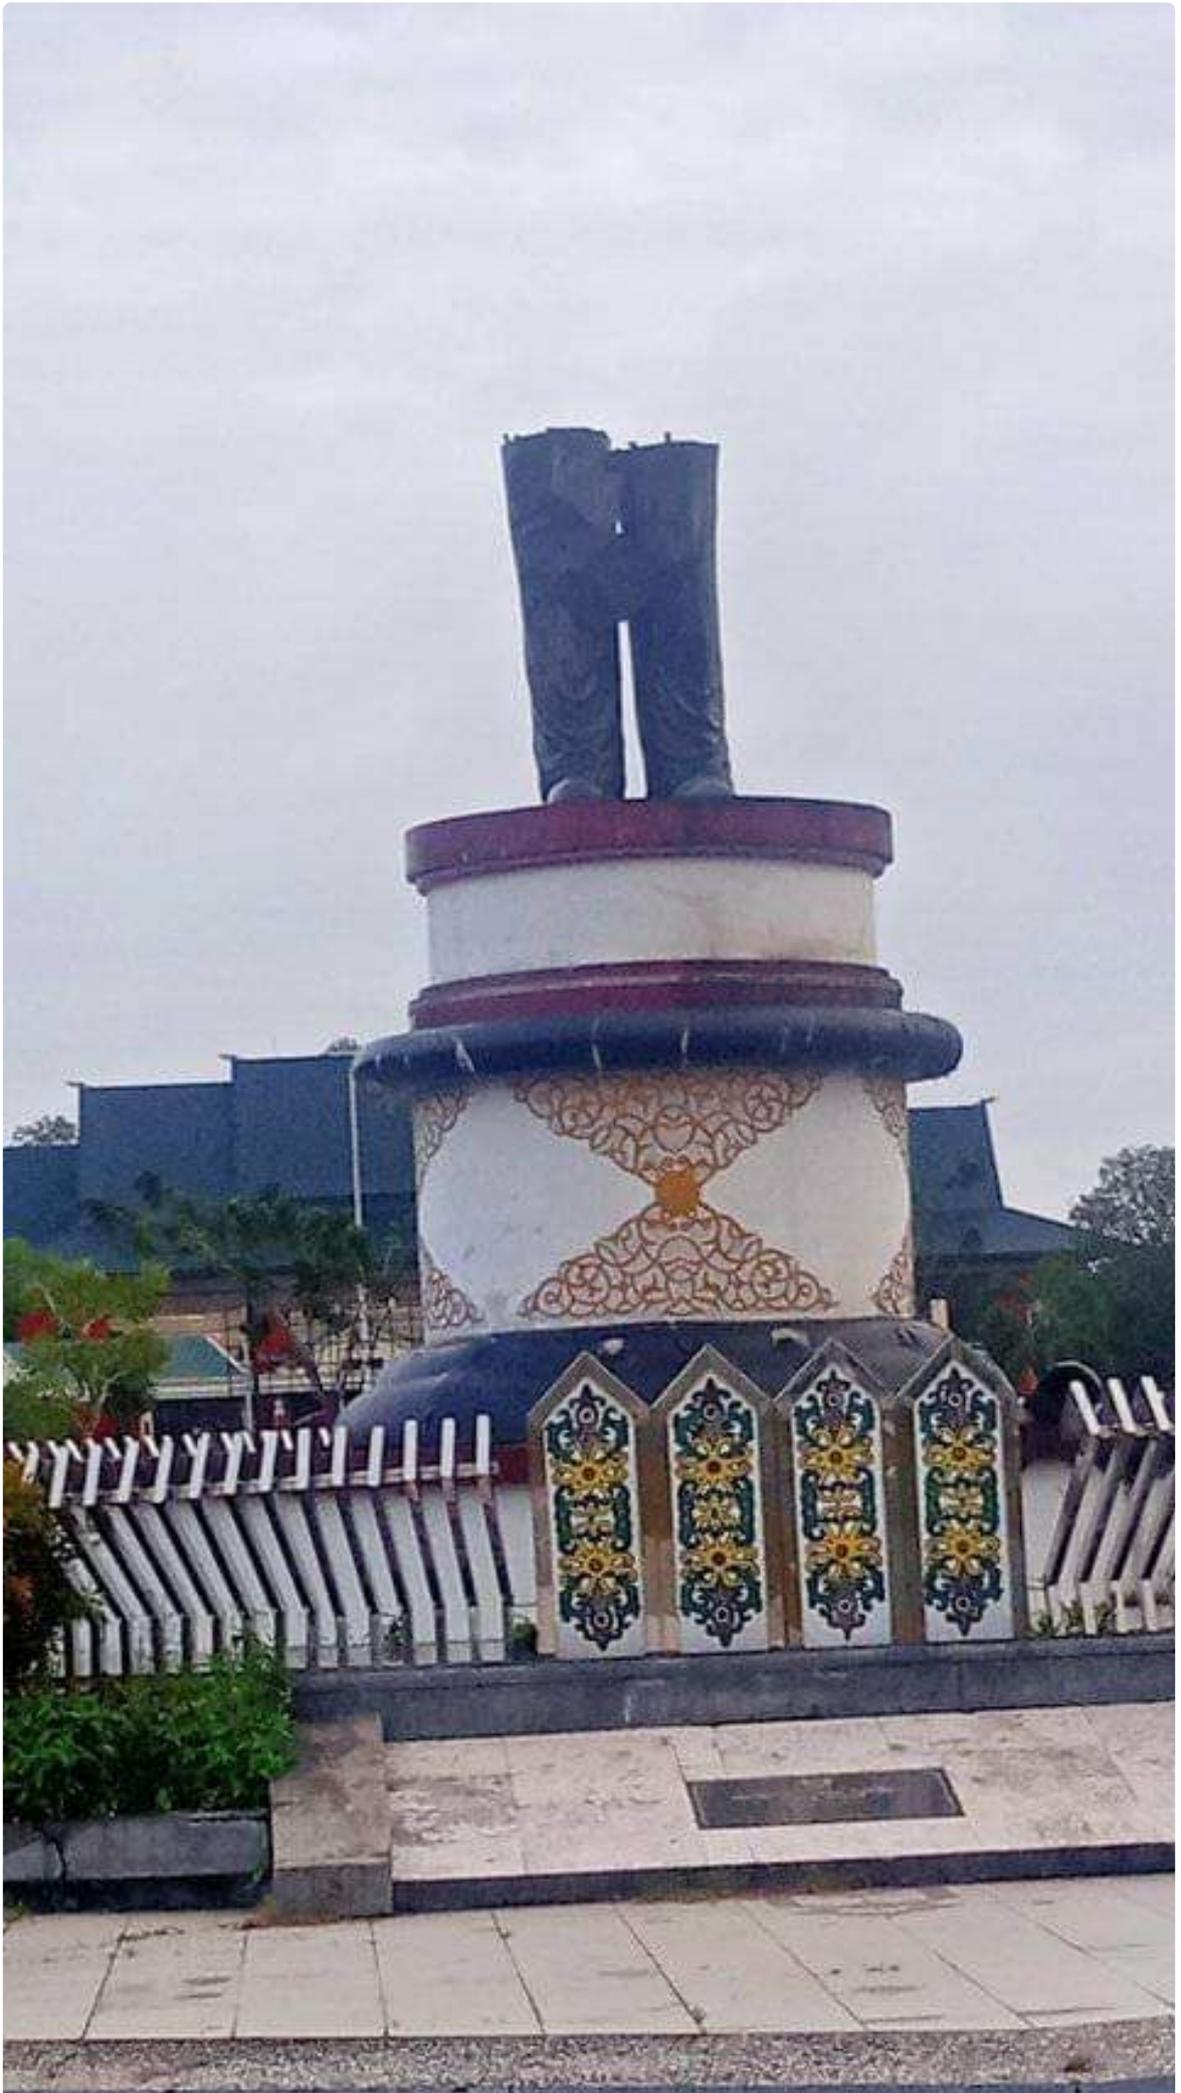
Dikutip dari akun facebook Fauzi Rahardin, dan dibagikan digroup Habar Katingan, satu jam lalu. Patung pendiri Provinsi ini (Tambun Bungai), bagian badan hingga kepala tergeletak dilantai taman Pemda Kabupaten Katingan.

"Patung Tjilik Riwut bundaran kantor bupati katingan," tulis Fauzi Rahardin, (18/06) dengan memperlihatkan beberapa foto patung Tjilik Riwut yang terjatuh dari tempatnya.

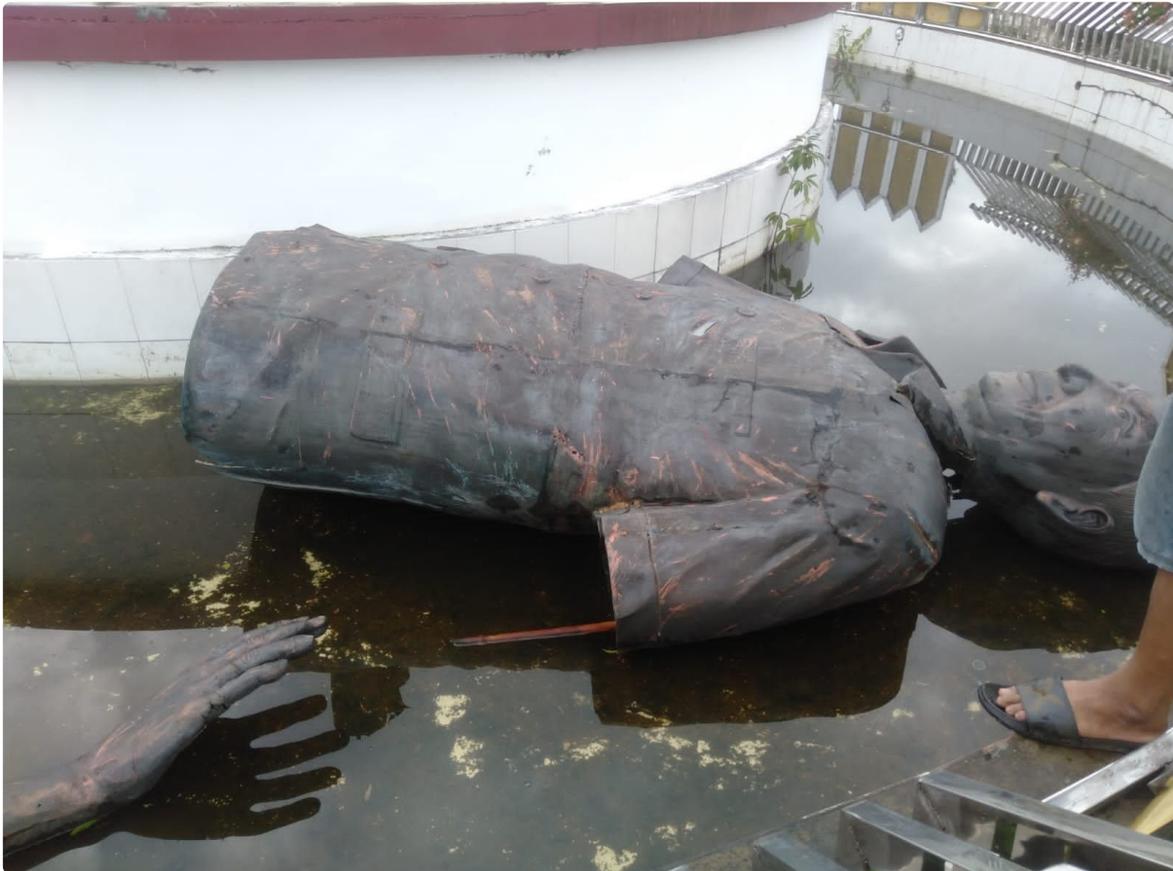
Mengait - ngaitkan terkait hal mistis ada juga para netizen dengan bijaksana mengomentari patung Tjilik Riwut tersebut secara teknis dan faktor usia serta cuaca.

Supardi Berkat, menulis terkait pantung tersebut, Shrinkage (susut) adalah: 1 Perubahan volume beton ke arah yang lebih kecil akibat mengeringnya beton pada waktu mengeras. 2 Menyebabkan terjadinya retak pada beton. Retak dapat berbentuk retak rambut atau retak antara 1-2 mm dan biasanya retak ini dikategorikan retak non-struktural. 3 Shrinkage biasanya berlangsung hingga 3 hari.

Penyebabnya, 1. Faktor air semen (FAC) terlalu tinggi. 2. Pemakaian semen terlalu banyak. 3. Modulus kehalusan agregat tidak memenuhi syarat. 4. Intensitas pengadukan yang kurang baik. 5. Kelembaban udara.

Saat ini, patung tersebut ditutupi terpal oleh pihak terkait. Mengenai penyebab jatuhnya patung tersebut, belum diketahui. Media ini berupaya menghubungi pihak pemerintah Kabupaten Katingan, belum ada tanggapan.(IG).
